# ZYLINDERKOPFHAUBEN PTA519-2...

# CYLINDER HEAD COVERS PTA519-2...

## GENERAL INFORMATION

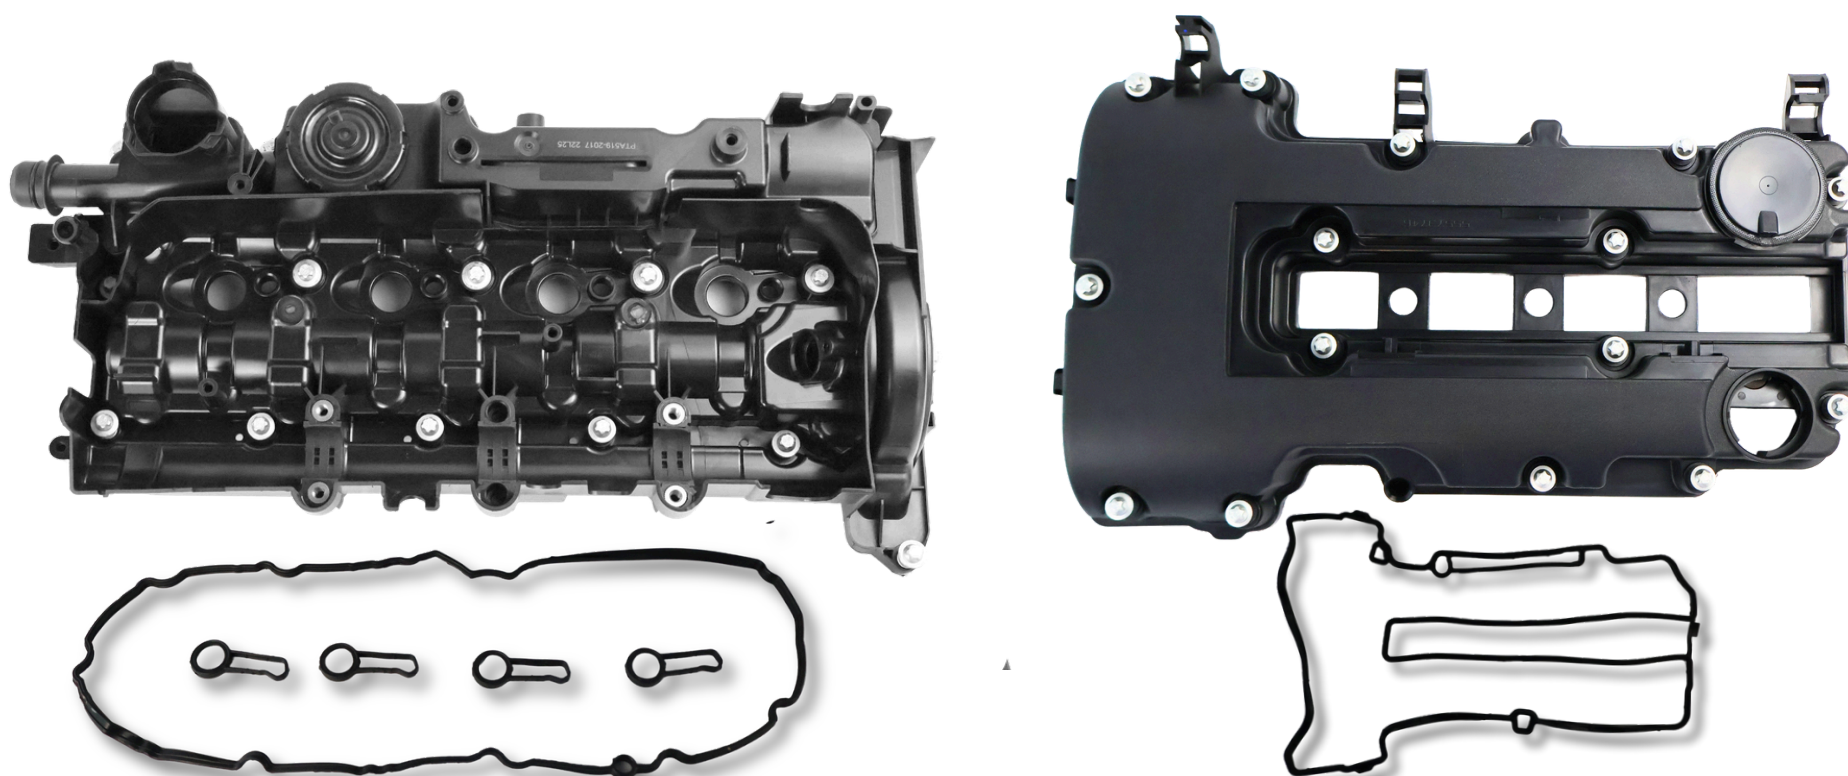
Bei Beanstandungen gilt es die gesamte Zylinderkopfhaube einschließlich Dichtungen zu ersetzen. Die Zylinderkopfhauben von PartsTec bieten eine einbausichere Komplettlösung. Sie beinhalten je nach Anwendung die Kurbelgehäuseentlüftung, Rückschlagventile, sämtliche benötigte Dichtungen und Befestigungsschrauben, Öleinfülldeckel sowie vorbereitete Anschraubpunkte für Leitungen oder Kabelstränge.

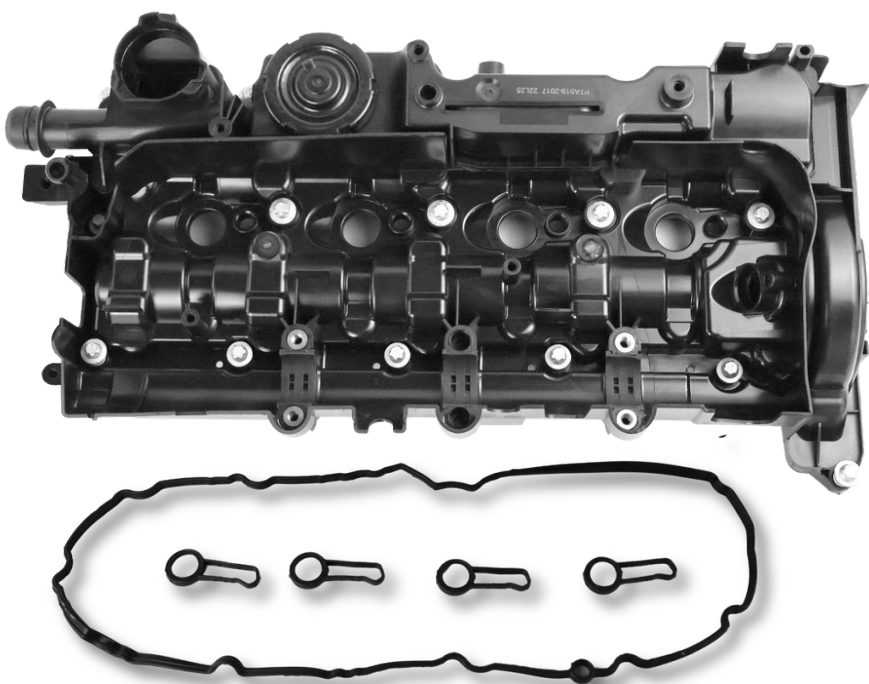
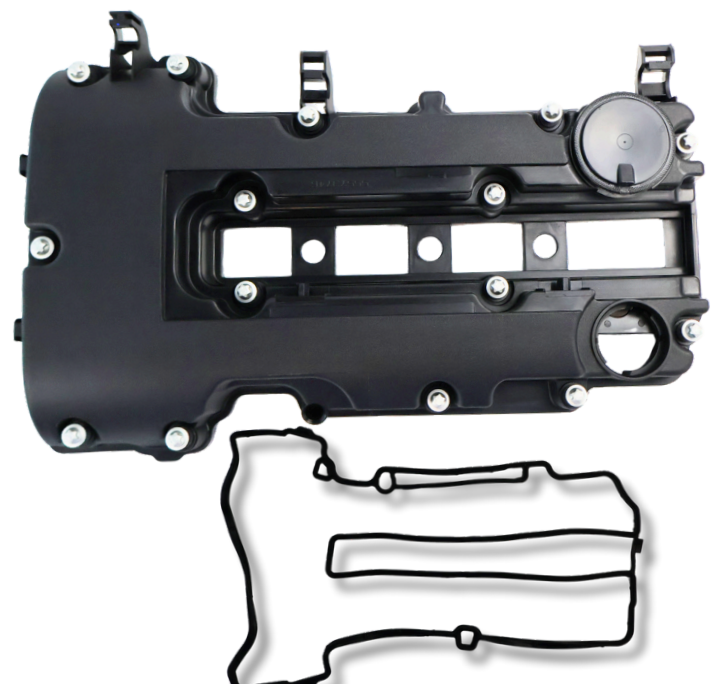
The cylinder head covers from PartsTec offer an installation-ready complete solution. Depending on the application, our covers include the crankcase ventilation, check valves, all required seals and fastening screws, oil filler cap as well as prepared mounting points for lines or wiring harnesses.

In the event of a complaint/defect, the entire cylinder head cover, including the gaskets, must be replaced.
